# BRANDENBURGISCHE DENKMALPFLEGE

# Das Bootshaus der Ritterakademie am Domstift Brandenburg Instandsetzung und Restaurierung 2019

Lennart Hellberg

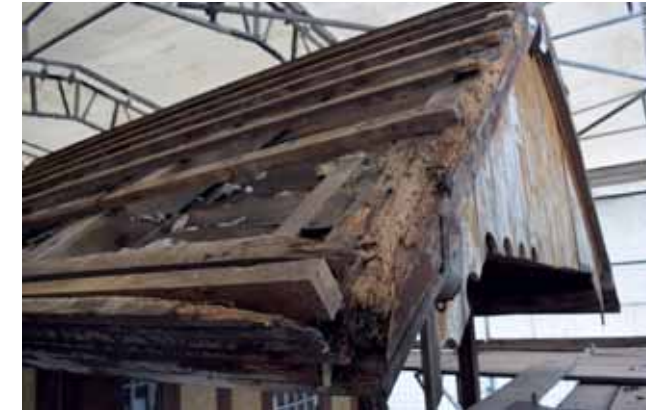
18 Geschädigter Ortgangsparren am Mansardgiebel des Bootshauses. Foto: pmp Architekten, 2019.

Die Reparaturen der hölzernen Konstruktionen betrafen – wie üblich – Teile der Schwelle, einzelne Ständer, Streben und Riegel sowie eine Reihe von Sparren vor allem im Bereich des Mansarddaches. Hölzer wurden nur insoweit beschnitten, wie der Zustand des Materials es erforderte. Reparaturverbindungen wurden in handwerksgerechter Weise in der Regel als stehende Blätter ausgeführt. Ältere Reparaturen, die an den Fassaden durch Nagelbleche und jüngere Hölzer erkennbar waren, wurden durch handwerksgerechte Reparaturverbindungen ersetzt. Die Ausfachungen mussten im Zuge der Fachwerkreparaturen teilweise ausgebaut und anschließend unter Wiederverwendung der Bestandsziegel wieder ausgemauert werden. Schadhafte Putzpartien auf den Ausfachungen wurden entfernt und erneuert.

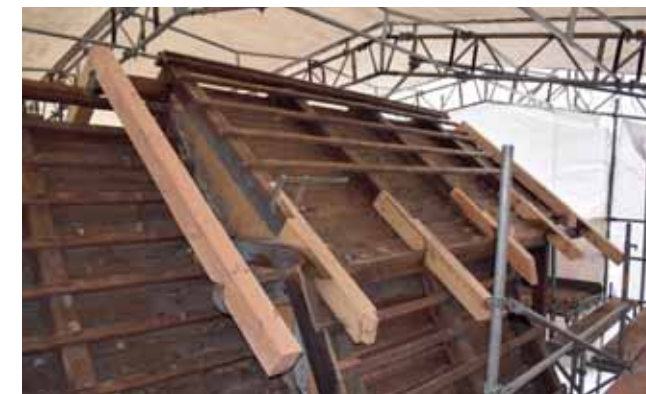
19 Reparaturen der Dachkonstruktion im Bereich des Mansarddaches. Foto: pmp Architekten, 2019.

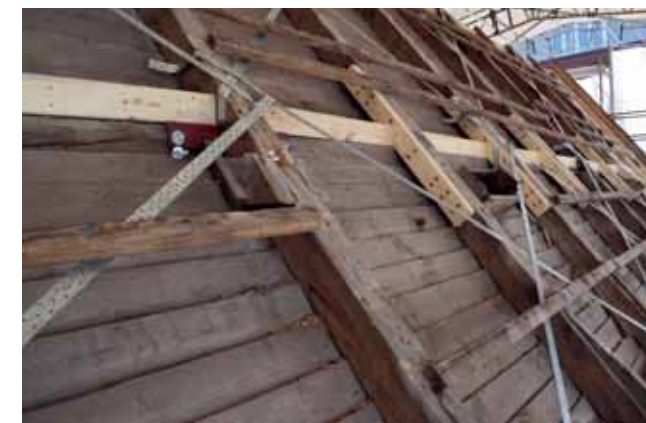
20 Reparatur der Dachkonstruktion des Hauptdaches, Beilaschungen, Stahlverbindungen und Windrispen zur Herstellung der horizontalen Aussteifung. Foto: pmp Architekten, 2019.

Bemerkenswert war das als mutig, wenn nicht waghalsig zu bezeichnende bauzeitliche statische Konzept: In den Außenwänden sind nur wenige Streben vorhanden, die Dachkonstruktion hat keine Bundbalken, ihre Funktion sollte durch ein paar Zugbänder und Zangen übernommen werden. Windrispen fehlten völlig. Tatsächlich ließ sich die Konstruktion mit wenig Kraftaufwand von Hand (sic!) in Schwingung versetzen. Maßnahmen zur Herstellung der horizontalen Aussteifung waren dringend erforderlich. In den Giebelwänden wurden Streben ergänzt, die Dachkonstruktion erhielt Windrispen, die Verbindungen von Zangen und Sparren wur-

den durch Stahlverbindungen verstärkt, die Sparren erhielten Beilaschungen und anderes mehr. Sämtliche aussteifenden Maßnahmen wurden in der Dachfläche zwischen Dachdeckung und innerer Schalung untergebracht und sind von außen nicht, von innen nur punktuell sichtbar. Die innere Dachschalung konnte vollständig in situ erhalten werden.

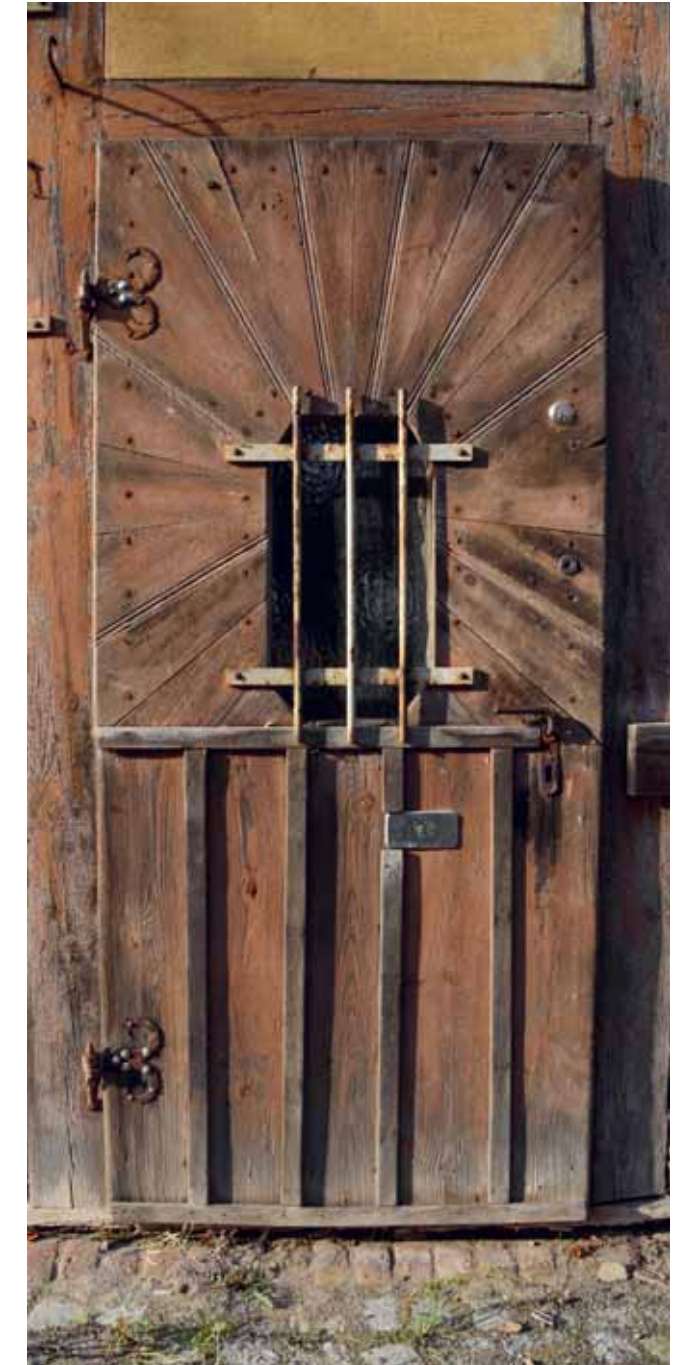
21 Eingangstür an der Südfassade des Bootshauses, aufgedoppelte Rahmentür. Teile der strahlenförmigen Aufdoppelung auf der Außenseite sind verloren gegangen. Foto: pmp Architekten, 2018.

schwanzkronendeckung, wobei die Lichtöffnungen in der Dachfläche erhalten wurden. Sämtliche Türen und Fenster wurden durch eine erfahrene Tischlerei aufgearbeitet, das heißt, geschädigte Holzpartien durch Holzergänzungen repariert, fehlende Teile, wie etwa Sprossen an den Fenstern, gemäß Bestand wiederhergestellt und schließlich alle Stücke nach Befund mit Leinölfarbe gestrichen.

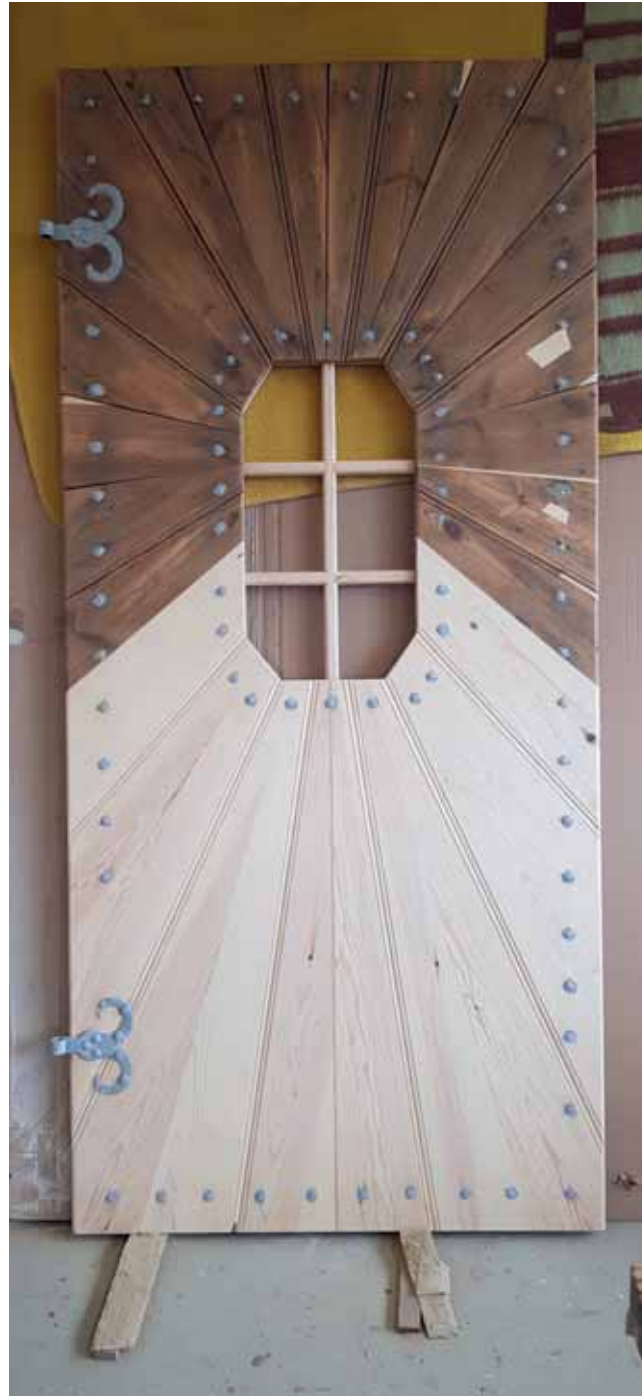
**22** Aufarbeitung der Eingangstür an der Südfassade. Die fehlende strahlenförmige Aufdoppelung im unteren Bereich wurde wiederhergestellt und an den übrigen Hölzern geschädigte Bereiche ersetzt. Foto: pmp Architekten, 2019.

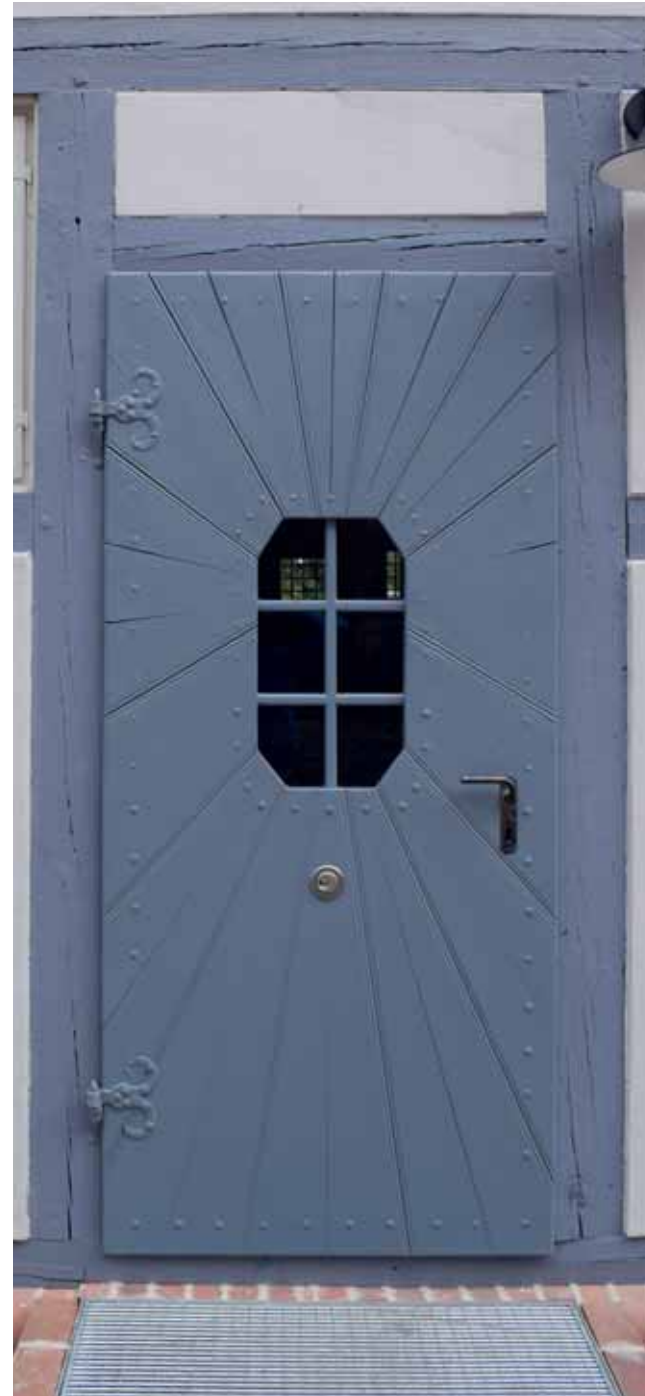
**23** Eingangstür an der Südfassade, Zustand nach Fertigstellung. Foto: pmp Architekten, 2019.
