26. Jahresbericht 2017 - 2018
(101. Jahresbericht seit der Gründung 1868)

Torsten Trebeß, Torsten Geue

Ausgrabung eines frühneuzeitlichen Gehöfts – Schmerzke, Altes Dorf 38

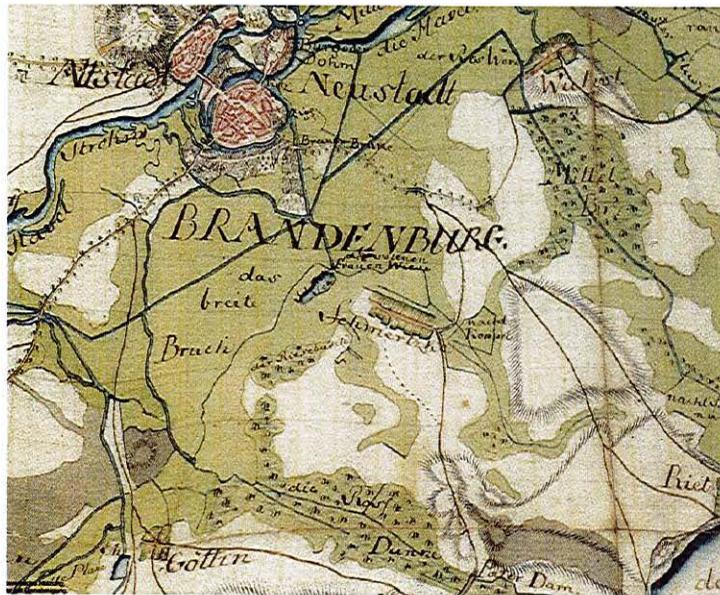
Abb. 1:
Das frühneu-
zeitliche
Schmerzke
auf der
Schmettau-
karte
(um 1770).

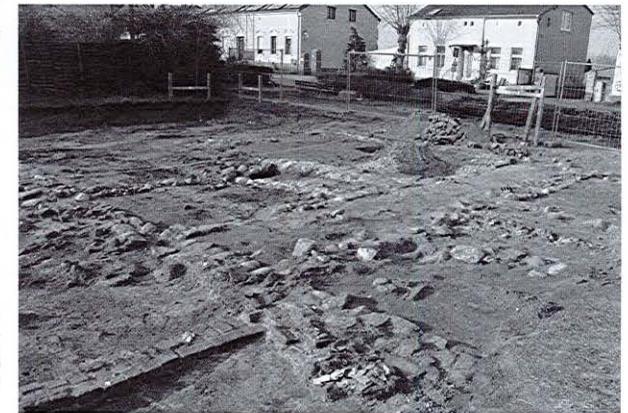
Abb. 2:
Die Grundmauern
des um 1800
erbauten und 1997
abgerissenen Hauses.

Die archäologische Untersuchung des Geländes begann am 23. Februar 2016 und schon wenige Zentimeter unter der Grasnarbe stieß der Bagger auf die Fundamente des Hauses. Nach dem Putzen der Fläche zeigte sich ein etwa 12 x 9 m großer Grundriss. Die Außenwände waren auf ein massives, in Lehm gesetztes Feldsteinfundament gegründet; einige Innenwände wurden nachträglich auf schutthaltigen Backsteinfundamenten errichtet. Die Wände waren mit Ziegelsteinen in einem hellen Kalkmörtel aufgemauert – Fachwerk war zwar billiger, nach den Erfahrungen des verheerenden Dorfbrandes von 1775 jedoch wohl nicht mehr zeitgemäß.

Erstaunlicherweise blieb das Haus bis zu seinem Abriss weitgehend ursprünglich erhalten, das heißt, es wurden nur wenige Umbaumaßnahmen vorgenommen. Von der Eingangstür ausgehend führte ein schmaler Flur durch das Haus, von dem die einzelnen Räume abgingen. Im vorderen Bereich des Hauses hin zur Dorfstraße lagen die beiden Wohnräume, im hinteren Bereich waren die Küche, eine Speisekammer und eine kleine Waschküche untergebracht. Nach der mündlichen Auskunft der letzten Bewohnerin gab es in dem Haus bis zum Ende kein Bad und keine Toilette. Noch bis in die Mitte der 1970er Jahre wurde das Wasser aus einer Handpumpe im Hof geschöpft, das Abwasser musste auf dem Hof entsorgt werden.

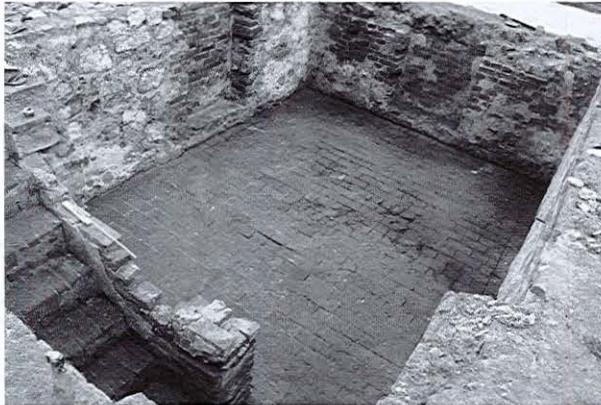
*Abb. 3:
Blick in den einstigen
Feldsteinkeller mit
ausgemauerten
Backsteinnischen.*

Unter dem größeren der beiden Wohnräume fand sich ein großer Keller, der beim Abriss vollständig mit Bauschutt verfüllt worden war. Nach mühseliger Freilegung zeigte sich ein etwa 18 m² großer, rechteckiger Raum, dessen Nord- und Südwand aus großen Feldsteinen errichtet war, gesetzt in einen sehr harten, weißlichen Kalkmörtel. Ost- und Westwand hingegen bestanden aus roten Backsteinen, die Ziegel des Fußbodens waren sorgfältig in ein Sandbett gelegt. Die in der Süd- und Westwand eingebauten Nischen sorgten mit eingebauten Regalbrettern für zusätzlichen Stauraum.

Treppenhaus und Treppe waren weit weniger sorgfältig gemauert als der Kellerraum an sich, möglicherweise wurden diese erst später eingebaut, so dass der Keller anfangs vielleicht nur über eine Leiter zugänglich war.

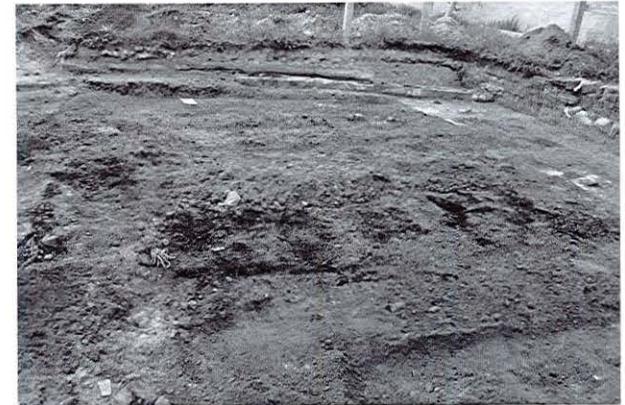
*Abb. 4:
Blick auf die
beim Dorfbrand
zerstörte
Fachwerkscheune.*

Die weiteren Untersuchungen zeigten, dass das Wohnhaus aus Backstein auf dem Schutt eines abgebrannten Fachwerkhauses errichtet worden war. Das durch die Feuereinwirkung orangerot verziegelte Lehmgefache zeigte deutlich den einstigen Standort des Hauses, es war jedoch etwas kleiner als sein Nachfolger. Im Hofbereich fand sich eine weitere Fläche mit verziegeltem Fachwerklehm, die von den verkohlten Holzbalken, den einstigen Ständern des Fachwerkes, eingerahmt war. Hier brann-

te die zum Haus gehörige Scheune ab, deren Reste einfach planiert und im Boden belassen wurden. Von den drei großen Bränden, die das Dorf zwischen etwa 1750 und 1775 verwüsteten, kündigt ein Dokument, das sich noch heute im Schmerzker Kirchturmkopf befindet. In welchem der drei Brände die beiden Fachwerkgebäude in Flammen aufgingen, konnte bisher nicht geklärt werden. Es ist jedoch gut möglich, dass eine der geborgenen Holzkohlen bei einer Radiokohlenstoffdatierung ein genaues Datum des Brandereignisses erbringt.

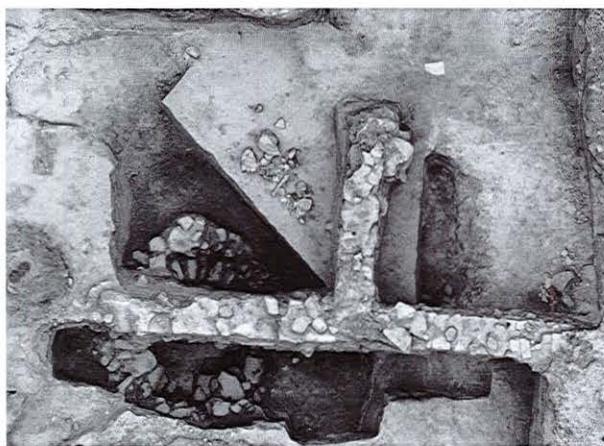
Abb. 7:
Rückwand des Hauses,
die auf dem
Feldsteinbrunnen gründet.

Die beiden Ausschnitte (Abb. 5 und 6) aus Kefersteins Plänen zeigen das Gehöft, auf dem die Grabungsfläche lag (Buchstabe T und E). Es ist zu erkennen, dass der Brunnen (Kreis mit Punkt in der Mitte) vor dem Brand hinter dem Wohnhaus lag. Deshalb sollte das neu zu errichtende Haus weiter nach Westen rücken, so dass der Brunnen im Brandfall von der Straße frei zugänglich wäre. Dass dies nur eine gute Idee blieb, zeigte sich im weiteren Verlauf der Ausgrabungen. Es stellte sich heraus, dass das nach dem Brand errichtete Haus – das Haus mit dem großen Feldsteinkeller – mit dem Fundament seiner Rückwand genau AUF diesem Brunnen gegründet worden war.

Der Brunnen selbst war im oberen Bereich als massiver Feldsteinring ausgemauert, der untere Teil war als hölzerne Kastenkonstruktion ausgeführt, die bis in die wasserführende Schicht eingebracht war. Am Grunde des Brunnens fanden sich mit Steinen beschwerte Schilfmatten, die das aufsteigende Schichtenwasser filterten. Unter den Schilfmatten lag ein kleines, glasiertes Gefäß, das eine erste Datierung in das 17. Jahrhundert zuließ.

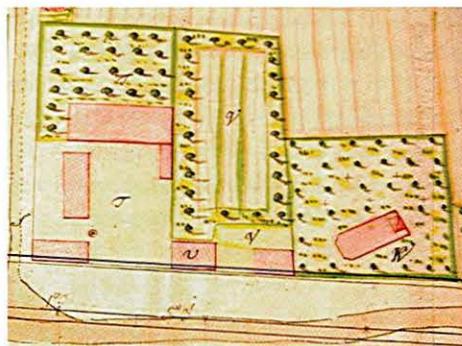
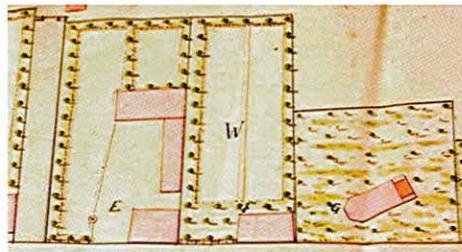
Abb. 5 und 6: Ausschnitt aus den Vermessungsplänen von 1775.
