# BRANDENBURGISCHE DENKMALPFLEGE

# Das Bootshaus der Ritterakademie am Domstift Brandenburg Instandsetzung und Restaurierung 2019

Lennart Hellberg

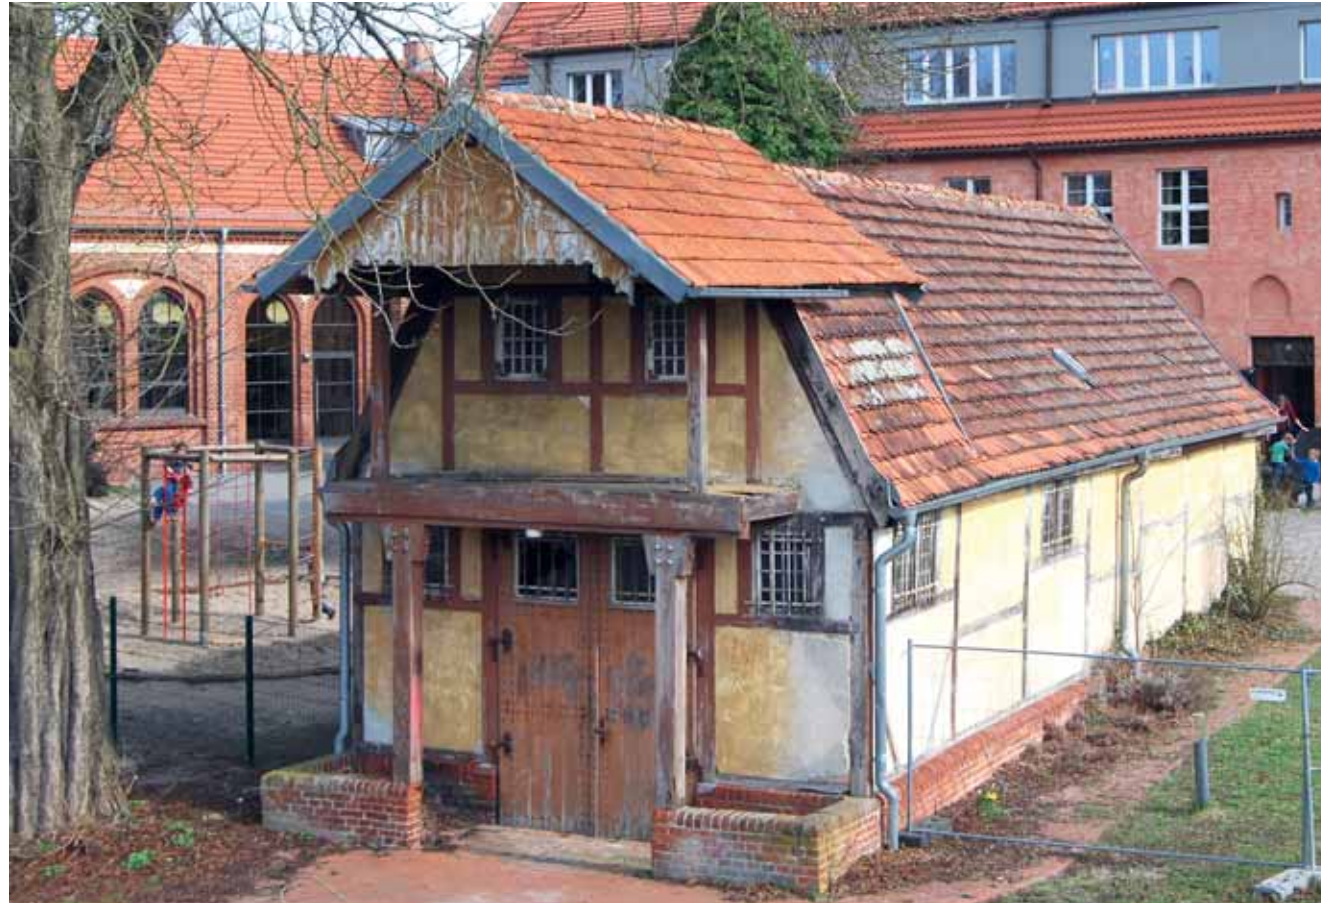
17 Bootshaus, Domstift Brandenburg, Ansicht von Norden. Foto: pmp Architekten, 2018.

Am Bootshaus wurden – abgesehen von einzelnen Kleinmaßnahmen zur Notsicherung – jahrzehntlang keine Instandsetzungs- oder Erhaltungsmaßnahmen durchgeführt. Die Bausubstanz befand sich daher vor der Instandsetzung und Restaurierung im Jahre 2019 in keinem guten Zustand. Erfreulich war dagegen die Tatsache, dass sich die bauzeitliche Substanz weitestgehend erhalten hatte: Mauerwerkssockel, Fachwerkkonstruktion inklusive Ausfachungen, Dachkonstruktion, Dachdeckung in Teilen, innere Dachschalung, Holzfenster und Holztüren einschließlich der Beschläge und teilweise der Verglasungen, eiserne Konsolen zur Bootslagerung, ja sogar das Schienengleis waren noch vorhanden. Verschwunden dagegen war, mit Ausnahme von vier Stützen und drei Stichbalken, der Balkon mit Außentreppe und, bis auf wenige Rudimente, die Inschrift im Giebel dreieck.

sichtlich der Erhaltung der denkmalgeschützten Bausubstanz eine glückliche Fügung war: Die Nutzungskontinuität wurde gewahrt, es wurden keinerlei Grundrissveränderungen erforderlich, Anforderungen an die technische Gebäudeausrüstung waren minimal (Beleuchtung, Wasser- und Abwasseranschluss). Die baulichen Maßnahmen konnten sich somit auf konservatorische Maßnahmen beschränken. Außerdem wurde in enger Abstimmung zwischen dem Bauherrn, der Unteren Denkmalschutzbehörde, dem Landesamt für Denkmalpflege und dem Büro pmp Architekten Padberg & Partner entschieden, den Balkon und die Außentreppe wegen ihrer architekturprägenden Bedeutung ebenso wie die bauzeitlichen Farbfassungen und die Giebelinschrift wiederherzustellen.

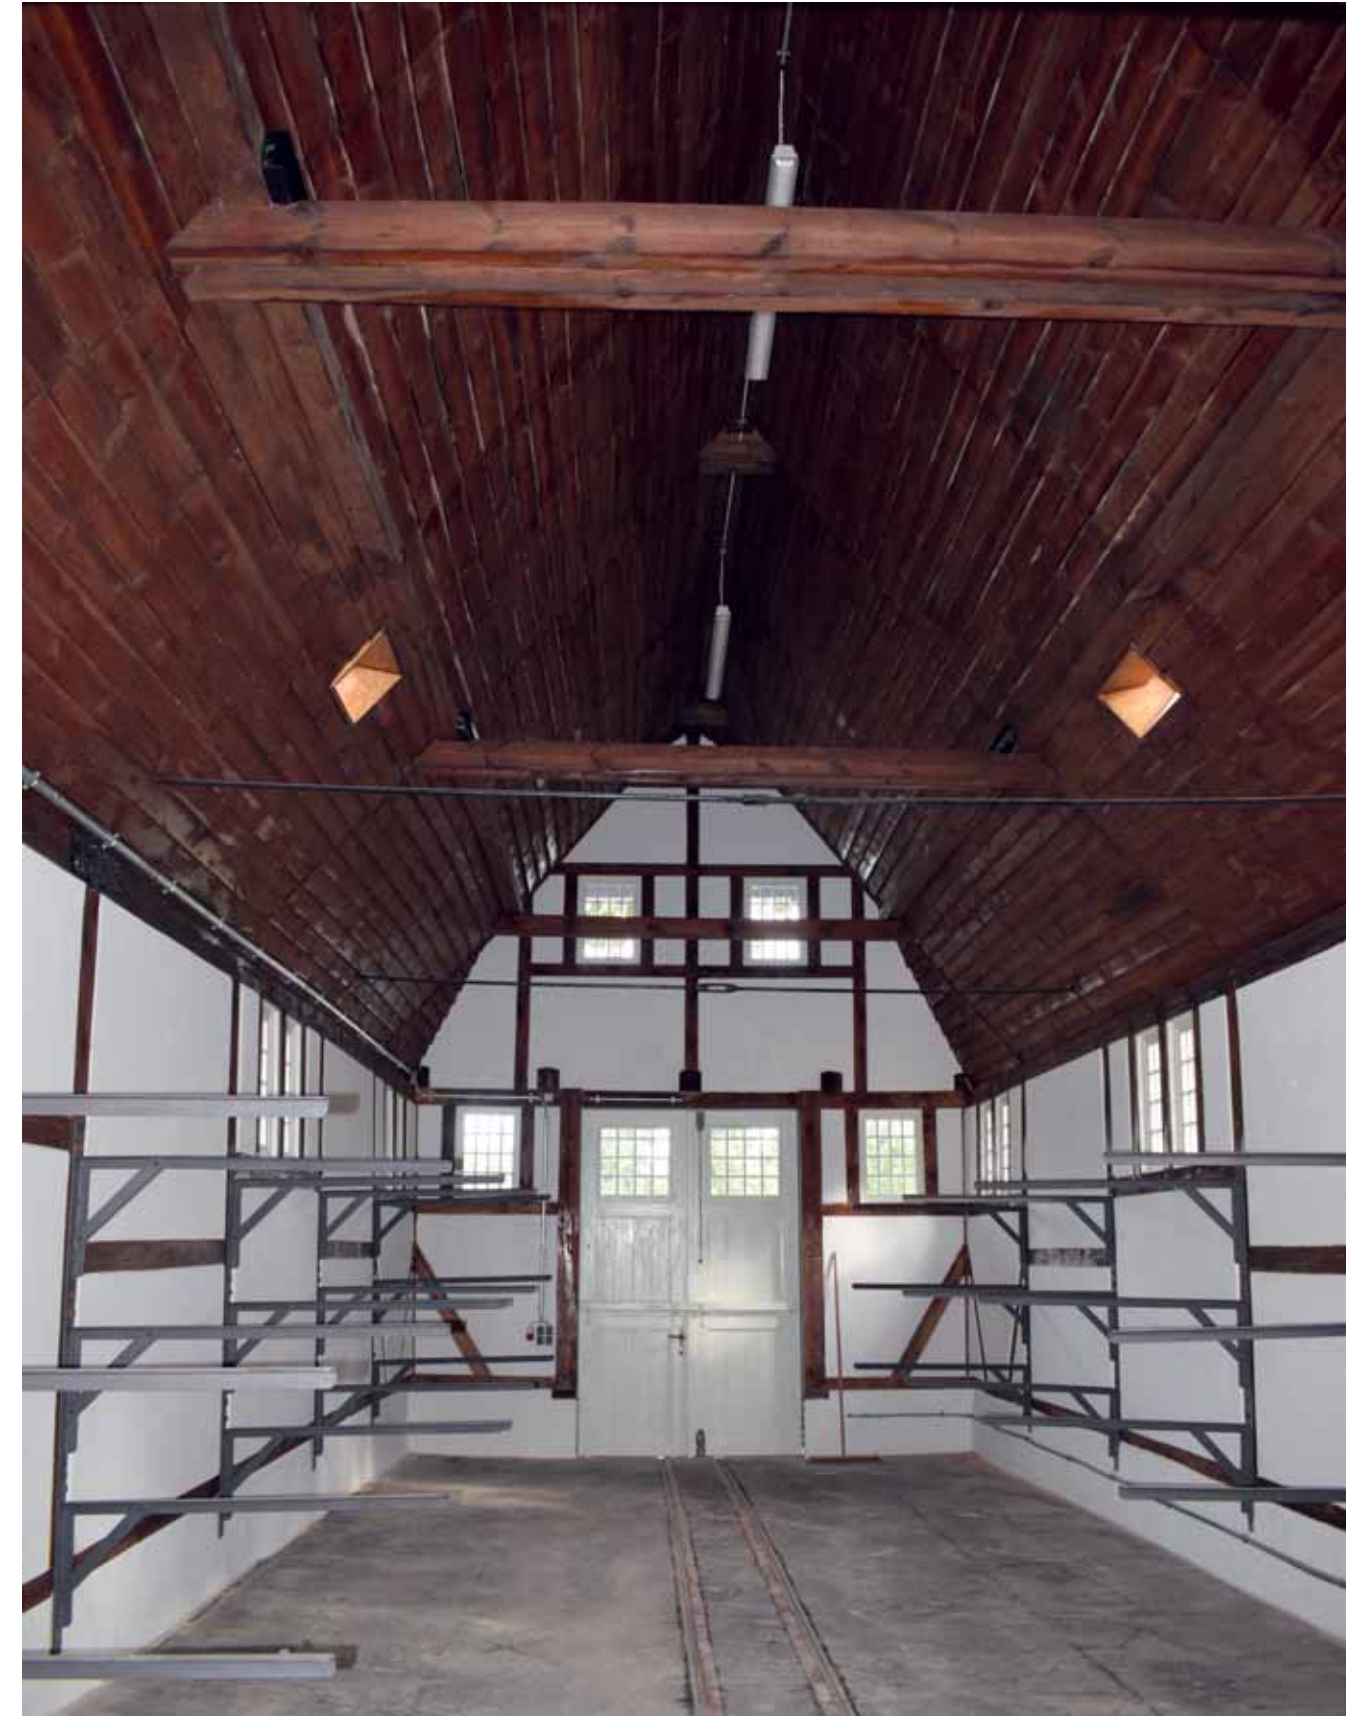
**24** Bootshaus, Innenraum, Blick nach Norden, Zustand nach Fertigstellung. Foto: pmp Architekten, 2019.

möglichten, beide Bauteile inklusive der Brüstung und Geländer weitestgehend zweifelsfrei, zunächst zeichnerisch und anschließend baulich, zu rekonstruieren. Ebenso konnte die im Schulbericht beschriebene, bauzeitliche farbliche Fassung von Fachwerk und Ausfachungen restauratorisch verifiziert und wiederhergestellt werden. Im Inneren wurden, wie vorgefunden und im Schulbericht beschrieben, die Hölzer und die Dachschalung mit farbloser Leinölfarbe behandelt und die Ausfachungen weiß gekalkt. Der Asphaltfußboden blieb erhalten, lediglich einige Ausbrüche wurden repariert und das Schienengleis in situ belassen.

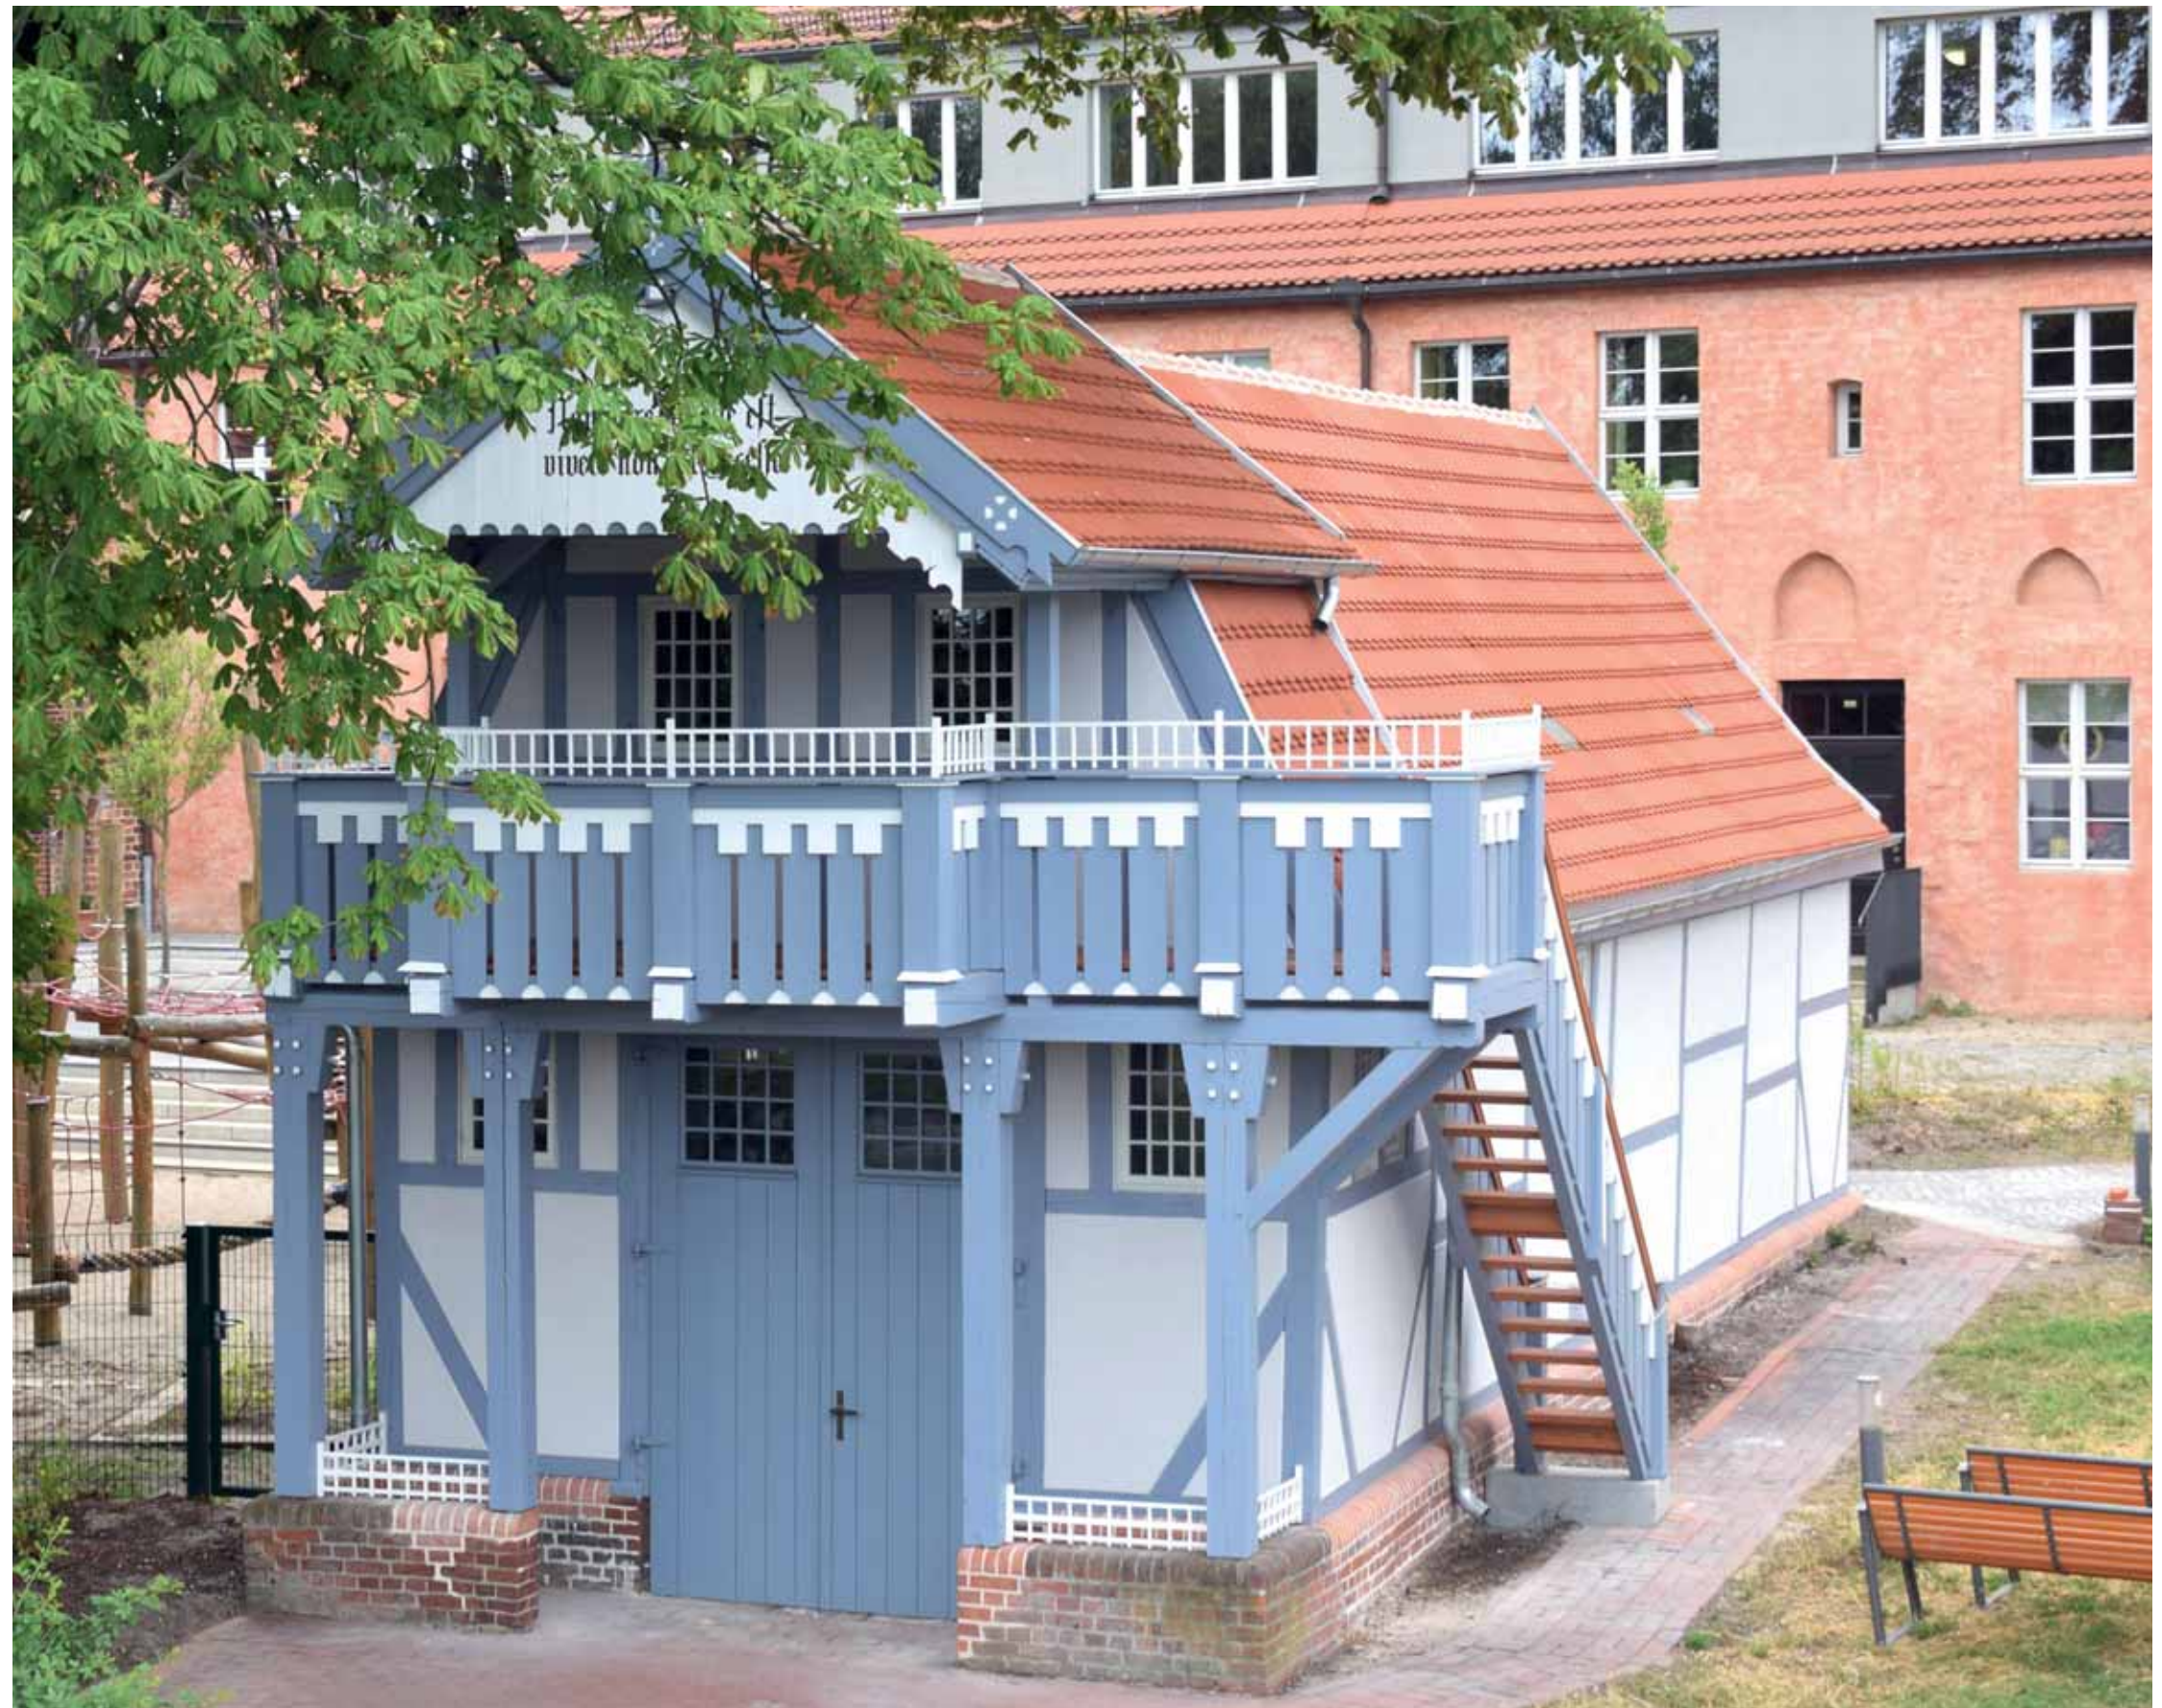
25 Bootshaus, Ansicht von Norden, Zustand nach Fertigstellung. Foto: pmp Architekten, 2019.
